BADANIE PRZYCZYŃ PĘKNIĘĆ BETONOWYCH PODPÓR MOSTU DROGOWEGO

Arkadiusz MORDAK¹⁾, Zbigniew MAŃKO²⁾

Słowa kluczowe: *drogowy most sprężony, przyczółek mostowy, obniżenie nośności.*

THE CAUSES STUDY OF RC ROAD BRIDGE SUPPORTS CRACKS

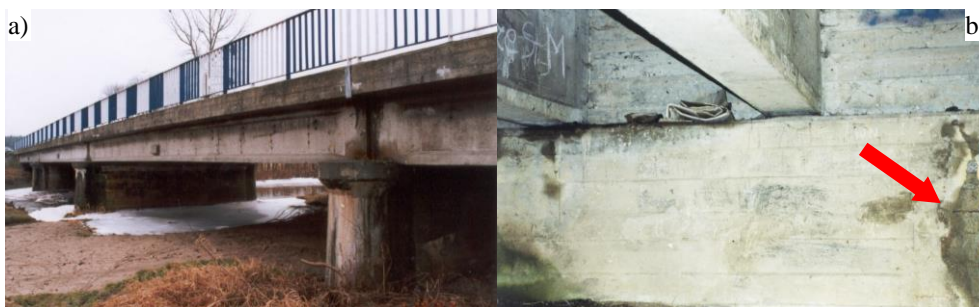
Rys. 1. Most drogowy przez rzekę Mała Panew w miejscowości Staniszcze Małe (źródło: opracowanie własne): a) widok z boku od strony wody dolnej, b) widok od spodu, od strony wody górnej – podparcie belek głównych na zarysowanym przyczółku prawobrzeżnym
Fig. 1. Road bridge over Mała Panew river in Staniszcze Małe: a) side view from tail water, b) bottom view from headwater – visible main beam bearing on cracked abutment

Przyczółek prawobrzeżny mostu znajdował się w bardzo złym stanie technicznym. Na jego korpusie stwierdzono dwa wyraźne pęknięcia (rys. 1b), biegnące pionowo w dół od górnej powierzchni oczepu do fundamentu (o szerokościach rozwarcia równych 1 i 3 mm, znajdujące się odpowiednio pomiędzy punktami podparcia belek drugiej i trzeciej oraz trzeciej i czwartej od strony górnej wody), przechodzące w rysę poziomą na powierzchni oczepu i spowodowane odspajaniem się części korpusu od siebie, przy czym nie stwierdzono występowania zarysowań w obrębie ścianki żwirowej. Poza tymi pęknięciami korpus przyczółka nie miał innych, większych zarysowań i ubytków. W trakcie jego oględzin stwierdzono także reprofelowane ubytki betonu w ławie podłożyskowej oraz ślady zacieków wody i wysolenia widoczne na ścianie przedniej korpusu – zlokalizowane bezpośrednio pod dylatacjami. Liczne zacieki wody wnikały w głąb konstrukcji przyczółka przyspieszając znacznie korozję prętów zbrojeniowych, co było kolejnym bardzo poważnym zagrożeniem. Jedną rysę pionową stwierdzono także na czołowej ścianie korpusu przyczółka lewobrzeżnego.

Stan fundamentów podpór był w zasadzie nieznanym. Zaobserwowano symptomy ich wadliwej pracy jedynie pod przyczółkiem prawobrzeżnym i filarem nr 3 (rys. 1 i 4), co objawiało się niebezpiecznymi zarysowaniami w korpusach obu tych podpór. Skarpy nasypu w obrębie przyczółka prawobrzeżnego zostały wzmocnione płytkami betonowymi (trylinka), których brakowało w otoczeniu przyczółka lewobrzeżnego.

- naprawy korpusów zarysowanych przyczółków i filara nr 3 poprzez zastosowanie opasek wzmacniających lub pancerza,
- wzmocnienia posadowienia zarysowanego przyczółka prawobrzeżnego i filara nr 3 poprzez wbicie stalowych ścianek szczelnych typu Larssena,
- naprawy oczepów filarów i przyczółków oraz wymiany niewłaściwych łożysk,
- reprofilacji betonowych powierzchni belek policzkowych (kap chodnikowych) we wszystkich przęsłach mostu,
- udrożnienia sączków i wymiany rur spustowych odwodnienia,
- odtworzenia izolacji przeciwwilgociowej w strefach przerw dylatacyjnych, celem zabezpieczenia podpór przed ich zalewaniem wodą w okolicach łożysk.

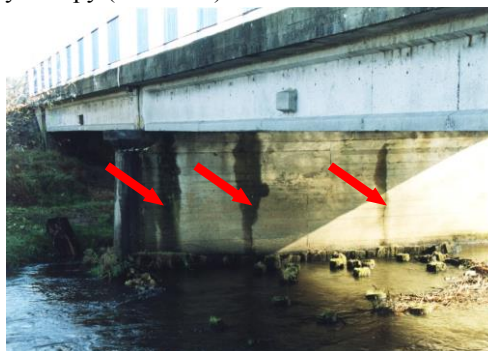
- Dwa wyraźne zarysowania korpusu filara nr 3 (rys. 4), z obu jego stron, co wskazywało na zagrożenie bezpieczeństwa eksploatacji. Ponadto występowały w nim pęknięcia, skierowane pionowo w dół, od górnej powierzchni oczepu aż do fundamentu, co mogło świadczyć o jego wadliwej pracy i braku stabilizacji podłoża gruntowego. Pęknięcia spowodowane zostały odspajaniem się części korpusu od siebie i sięgały kilku milimetrów (2–4 mm).
- Mocno uszkodzone od przepływającej wody oczepy (kołnierze) filarów.
- Lokalne ubytki betonu w ławach podłożyskowych, które uzupełniane były kilkakrotnie.
- Zacieki i wykwyty solne na bocznych powierzchniach korpusów.

Rys. 4. Widok z boku od strony dolnej wody na zarysowany pionowo korpus filara nr 3 [1]

Fig. 4. Side view from tail water on vertical cracked pier no. 3 [1]

posadowiono jego fundament zostały wypłukane, czemu nie zapobiegła już wówczas mocno zdegradowana drewniana ścianka szczelna. Cała podpora doznała obrotu, co spowodowało powstanie dodatkowych sił działających na osłabiony przez podmycie jej fundament. Jednocześnie nie udało się ustalić, czy zarysowania korpusu tego filara powstały bezpośrednio po osłabieniu gruntu pod jego fundamentem i przemieszczeniu się podpory, czy też stwierdzony stan zarysowań (rys. 4) był wynikiem ciągłego przeciążania konstrukcji przęseł i podpór mostu przez ponad 15 lat od wystąpienia powodzi. Jak wynika z dokumentacji technicznej, do której po wielu staraniach udało się jednak dotrzeć (już po wykonaniu pracy [1]), obiekt został zaprojektowany na obciążenie 150 kN, natomiast ciężary pojazdów poruszających się aktualnie po tym moście znacznie przekraczają tę wielkość. Co więcej, kierowcy nie stosują się nawet do ograniczenia prędkości ustalonej na tym obiekcie, wobec czego stan techniczny badanej konstrukcji mostu ulegał w dalszym ciągu stałemu pogorszeniu.

- zmiana warunków posadowienia podpór obiektu wskutek wystąpienia w połowie lat 80. „wielkiej wody” oraz przepływy wód podziemnych, powodujące nierównomierne osiadanie fundamentów (obrót) podpór, będące bezpośrednią przyczyną powstania dodatkowych naprężeń w korpusach filara nr 3 i przyczółka prawobrzeżnego, co z kolei doprowadziło do inicjacji pęknięć i zarysowań betonu oraz przyspieszenia procesów korozyjnych stali zbrojeniowej, osłabiając w ten sposób wyężone już, i tak ponad miarę, przekroje żelbetowe podpór,

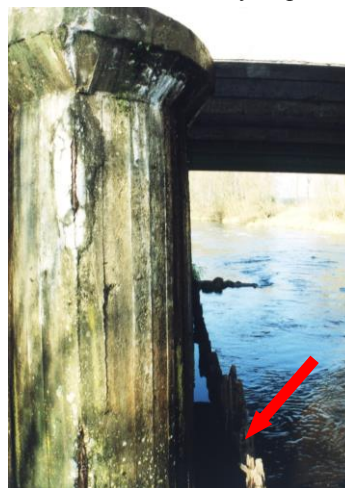
Stan techniczny pozostałych dwóch podpór środkowych (rys. 5) był dobry i nie budził obaw. Jedynie w przyczółku lewobrzeżnym stwierdzono reprofilowane ubytki betonu w ławie podłożyskowej, zacieki na ścianie przedniej występujące pod dylatacjami poprzecznymi oraz zarysowanie na ścianie czołowej korpusu, podobnie wyglądające jak na przyczółku prawobrzeżnym, lecz o znacznie mniejszej rozwarłości.

Rys. 5. Widok z boku od strony górnej wody na filar nr 2.

Widoczna wymyta i uszkodzona drewniana ścianka szczelna fundamentu [1]

Fig. 5. Side view from headwater on pier no. 2. Visible damaged foundation cavity wall [1]
