REMONT CZĘŚCI MURU OBRONNEGO

Anna RAWSKA-SKOTNICZNY*, Elżbieta MOLAK**
*Politechnika Opolska, **WUOZ, Opole

RENOVATION OF THE PART OF DEFENSIVE WALL

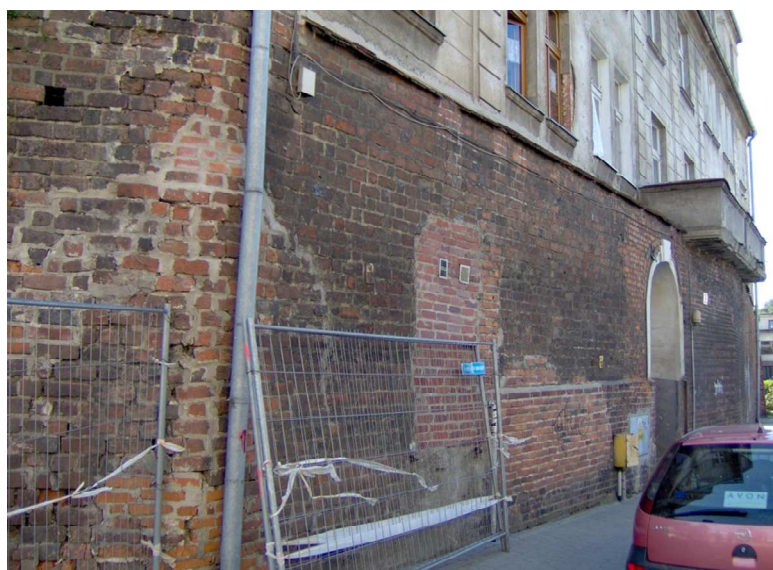
Mur obronny (rys.1) znajduje się w woj.opolskim, jest wpisany do rejestru zabytków i podlega ścisłej ochronie konserwatorskiej [1]. Otacza pozostałości zespołu zamkowego z XIIIw. Projekt remontu został opracowany pod kątem zachowania formy architektonicznej z zastosowaniem materiałów tradycyjnych: cegły w zestawieniach nawiązujących do zastanego otoczenia i tradycji budowlanej.

Rys. 1 Widok ogólny muru obronnego [2]
Fig. 1 General view of the wall [2]

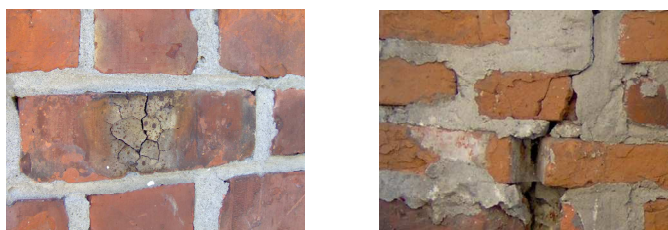
Stan zachowania cegieł jest zróżnicowany z uwagi na zastosowanie materiału z różnych okresów historycznych. W większości występuje cegła dobrze wypalona, dobrej jakości technicznej. W warunkach zewnętrznej ekspozycji cegły ich materia ciągle narażona jest na działanie substancji, które doprowadziły do utworzenia się na powierzchni cegły i zapraw w spoinach, ciemnej, uszczelniającej patyny. Ich stałe oddziaływanie zwiększa porowatość i w konsekwencji przyspiesza rozpad materiału [2]. Tam, gdzie nastąpiło uszkodzenie powierzchni cegły, widoczne są strukturalne wykruszenia, rozwarstwienia i spękania. Również błędy technologiczne (użycie cementu do zapraw) spowodowały w wielu fragmentach ubytki materiałów na znaczną głębokość (rys.3).

Rys. 3 Uszkodzenia cegieł
Fig. 3 Damaged bricks

Duży wpływ niszczący na stan zachowania cegieł ma działanie wód opadowych. Nasiąkliwość cegły w procesie zamarzania wody spowodowała na znacznych powierzchniach spękania, rozwarstwienia i odspojenia. Obecność wody aktywizowała również korozję chemiczną wywołaną przez reakcję kwasami. Zachodzące procesy fizykochemiczne powodowały rekryształizację związków soli, które przy powstałych uszczelnieniach były przyczyną rozluźnienia warstw powierzchniowych, złuszczenia i kruszenia się zewnętrznego lica cegły.

Na całej powierzchni muru należy wykuć fugi cementowe, a wypełnienie ubytków wykonać zaprawą wapienną. Prace należy prowadzić ręcznie, aby w jak najmniejszym stopniu uszkodzić strukturę sąsiadujących z nimi cegieł. W miejscach, gdzie dojdzie mimo to do zniszczenia struktury cegieł, należy przeprowadzić ich rekonstrukcję metodami konserwatorskimi.
