OCENA STANU ZAWILGOCENIA I ZASOLENIA POLICHROMII BRZESKICH

Jan KUBIK¹, Andrzej KUCHARCZYK¹, Hanna HUDZIAK¹
¹ Politechnika Opolska, Opole

ESTIMATION OF MOISTURE AND SALT CONTENT IN HISTORIC PAINTINGS NEAR BRZEG

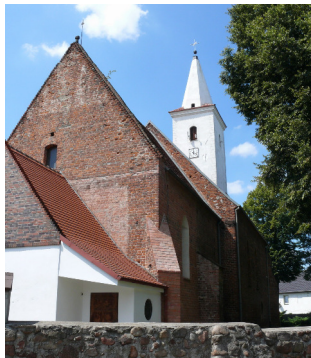
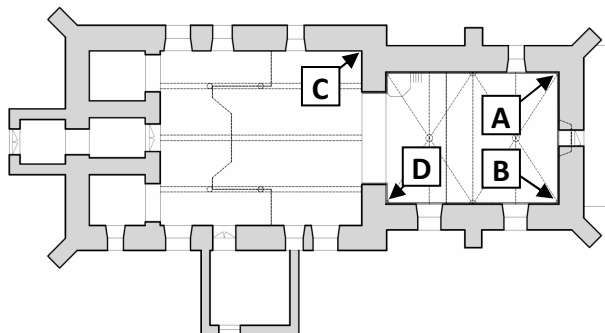
Rys. 1. Kościół w Pogorzeli
Fig. 1. Church in Pogorzela

W kościele w Pogorzeli pomiar wykonano w 4 miejscach (rys. 1), dla których wyznaczono wilgotność względną oraz temperaturę powierzchni murów (rys. 2, 3). Pomiary wykonano po wysokości ściany, na poziomie posadzki i co 0.5m w górę ściany do wysokości 2m, w okresie od 4.11.2011r. do 19.11.2012r.

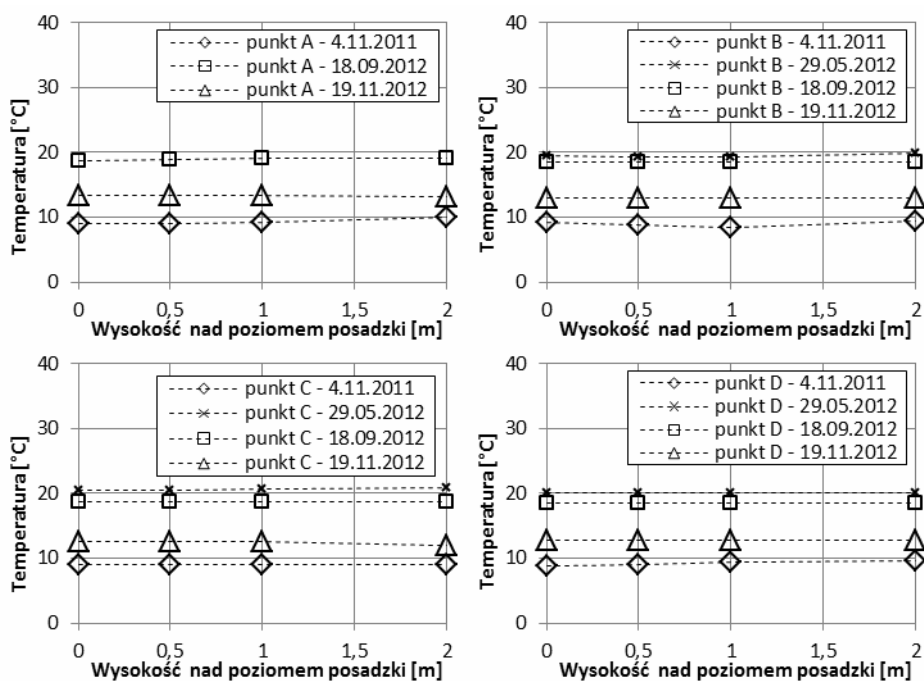
Rys. 3. Rozkład temperatury powierzchni murów w kościele w Pogorzeli
 Fig. 3. Distribution of temperature on the surface of walls of the church in Pogorzela

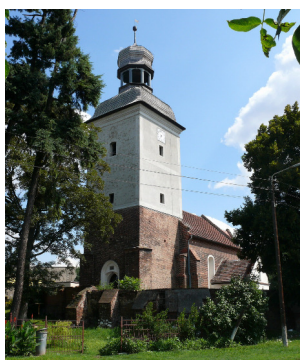
Rys. 4. Kościół w Strzelnikach
 Fig. 5. Church in Strzelniki

W kościele w Strzelnikach pomiar wykonano w 4 miejscach A, B, C i D (rys. 4), dla których wyznaczono wilgotność względną oraz temperaturę powierzchni murów (rys. 5, 6). Wybrano do tego naroża ścian jako najbardziej zagrożone na zawilgocenie. Pomiarzy wykonano po wysokości ściany, na poziomie posadzki i co 0.5m w górę ściany do 2.0m, w okresie czasu od 4.11.2011r. do 19.09.2012r.
