BADANIE PRZYCZYŃ PĘKNIĘĆ BETONOWYCH PODPÓR MOSTU DROGOWEGO

Arkadiusz MORDAK¹⁾, Zbigniew MAŃKO²⁾

Słowa kluczowe: *drogowy most sprężony, przyczółek mostowy, obniżenie nośności.*

THE CAUSES STUDY OF RC ROAD BRIDGE SUPPORTS CRACKS

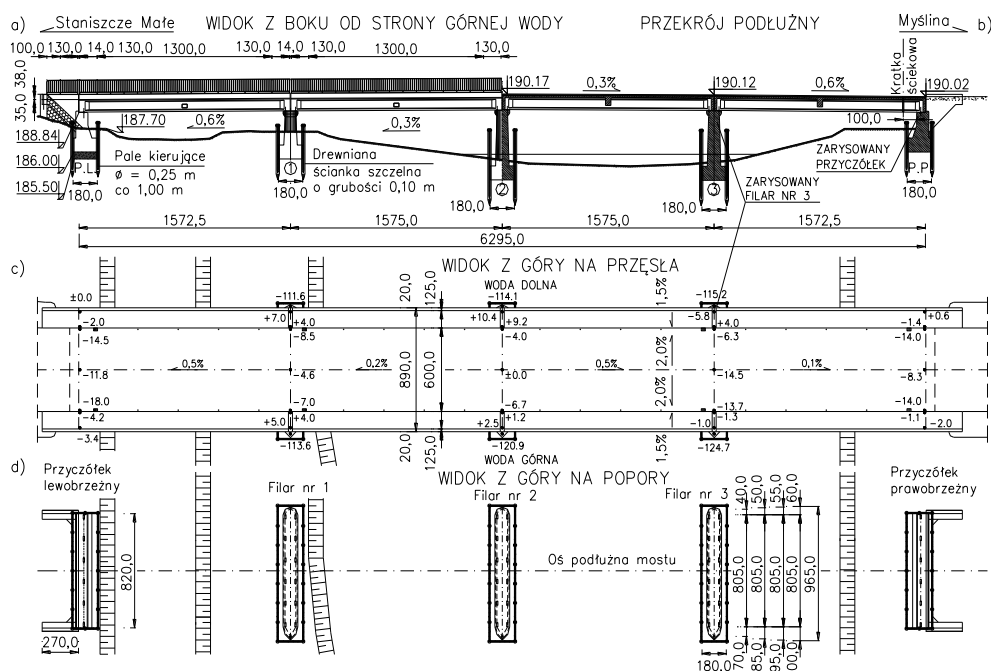
Rys. 3. Układ geometryczny analizowanego mostu [1]: a) widok z boku od strony górnej wody, b) przekrój podłużny, c) widok z góry na przęsła oraz d) widok z góry na podpory
 Fig. 3. Geometry of analyzed bridge [1]: a) side view from headwater, b) longitudinal section, c) top view on bridge spans and d) top view on supports
