WIELOETAPOWY EKSPERYMENT CZTEROPUNKTOWEGO ZGINANIA DREWNIANO-BETONOWEJ BELKI ZESPOLONEJ

Mariusz CZABAK, Zbigniew PERKOWSKI
Politechnika Opolska, Opole, Polska

The article presents the results of multistep four point bending test of timber-concrete composite beam. The construction element was cyclically and statically loaded and unloaded with the maximal value increasing in the subsequent cycles. During the loading cycles deflections, curvatures and interlayer slips of beam and between the cycles frequencies of its free vibrations were measured. The measurements allowed to state that a structural degradation of beam and related to it a decrease of beam stiffness started at load equal to 20% of total load capacity. Moreover it was found out basing on the direct measurements of curvatures of beam layers that they differed considerably also starting from the same level of load.

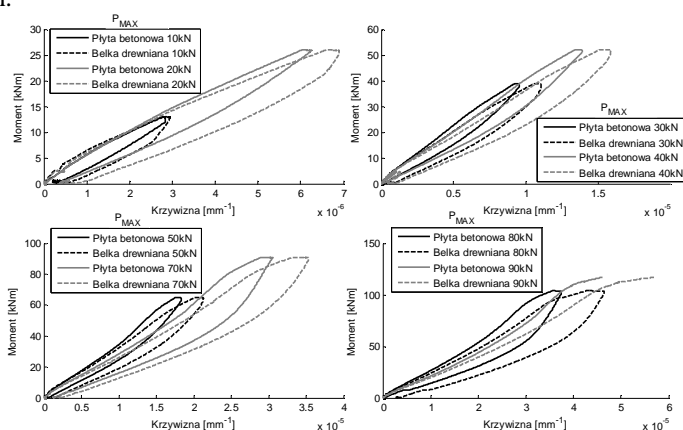
Rys. 5. Wykresy momentu zginającego w funkcji krzywizn warstw w środku rozpiętości belki.

Fig. 5. Graphs of bending moment vs. curvatures of layers in the midspan of beam.

Dzięki zastosowaniu trzech krzywiznomierzy (czujniki 2, 3 i 4) w środku rozpiętości belki, w strefie stałego momentu zginającego, możliwa była z kolei kontrola postępu rozwarstwienia zastosowanego zespolenia pod wpływem przenoszonych obciążeń pionowych oraz sprawdzenie, do jakiego etapu obciążenia słuszne może być założenie płaskości zginanego przekroju w przypadku badanej belki. Na rys. 5 pokazano porównawczo zmierzony moment zginający w środku przęsła w funkcji krzywizn poszczególnych warstw belki. Podobnie jak na podstawie wykresów z rys. 3 można zauważyć, że belka przy zginaniu wykazuje przede wszystkim cechy lepkosprężyste oraz że nachylenie krzywych spada z cyklu na cykl, świadcząc o postępujących uszkodzeniach struktury materiałów belki. Ponadto, począwszy od cyklu, w którym $P_{MAX}=30kN$, krzywizny płyty betonowej i żebra drewnianego zaczynają różnić się coraz bardziej.

W ostatnim cyklu obciążenia zmierzone krzywizny obu warstw belki różniły się już o około 20%, przy czym krzywizna elementu drewnianego była zawsze większa niż betonowego. Tak znaczne różnice krzywizn wskazują na fakt, że łączniki zespalające warstw belki podlegały nie tylko typowemu w ich przypadku ścinaniu, ale i także znacznemu działaniu sił pionowych.
